PÓRTICO DE ENTRADA DO HOSPITAL GUILHERME ÁLVARO

ANTIGO HOSPITAL DE ISOLAMENTO

RELATÓRIO DE SONDAGEM CROMÁTICA DA FACHADA

TO FIX ARQUITETURA E CONSTRUÇÃO Ltda.
Coordenação dos Trabalhos: Arqtº. Gustavo de Araújo Nunes.

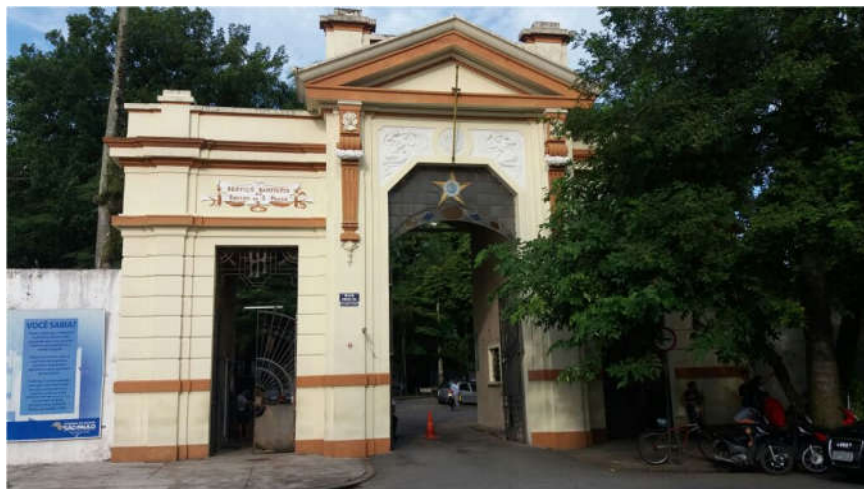
FOTO 01
PROSPECÇÃO ESTRATIGRÁFICA
FACHADA HOSPITAL GUILHERME ÁLVARO

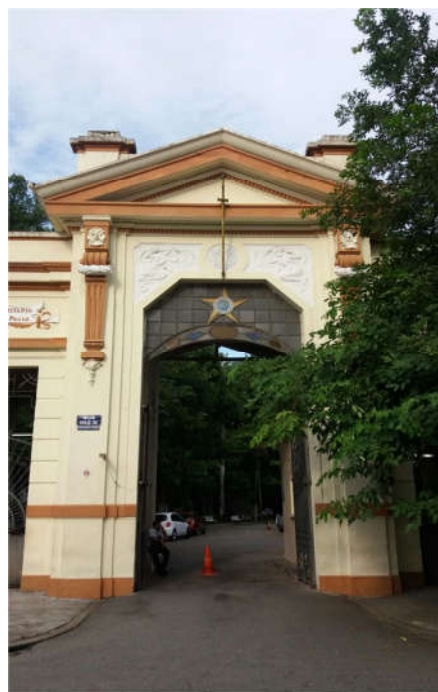
FOTO 02
PROSPECÇÃO ESTRATIGRÁFICA DA FACHADA DETALHE DO
PÓRTICO DE ENTRADA

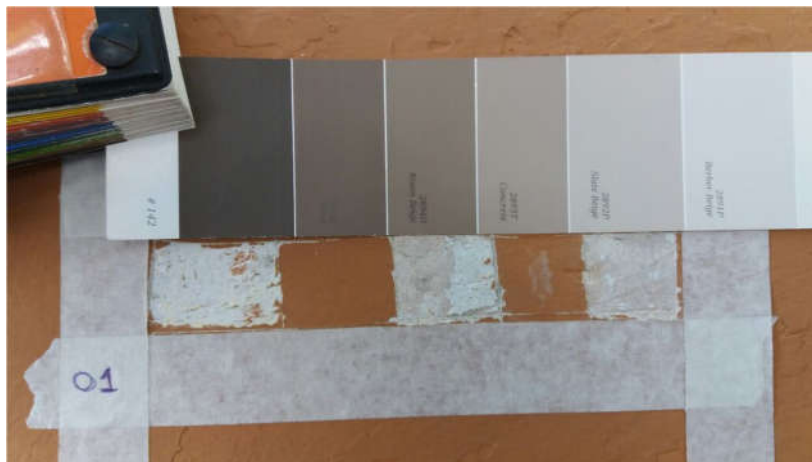
FOTO 07
DETALHE ESTRATIGRÁFICO DA MOLDURA DE RODA-MEIO DA
FACHADA PRINCIPAL/PÓRTICO DE ENTRADA
COR PANTONE – 421 U/ PRATA C161

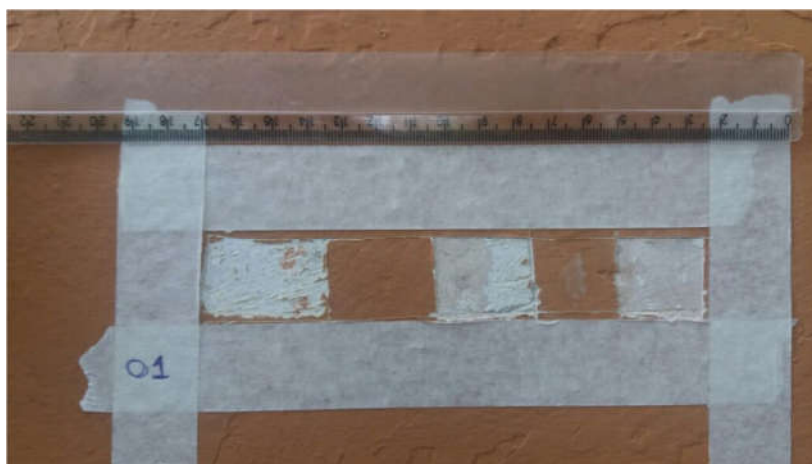
FOTO 08
DETALHE ESTRATIGRÁFICO DA MOLDURA DE RODA-MEIO DA
FACHADA PRINCIPAL/PÓRTICO DE ENTRADA
COR PANTONE – 421 U/ PRATA C161

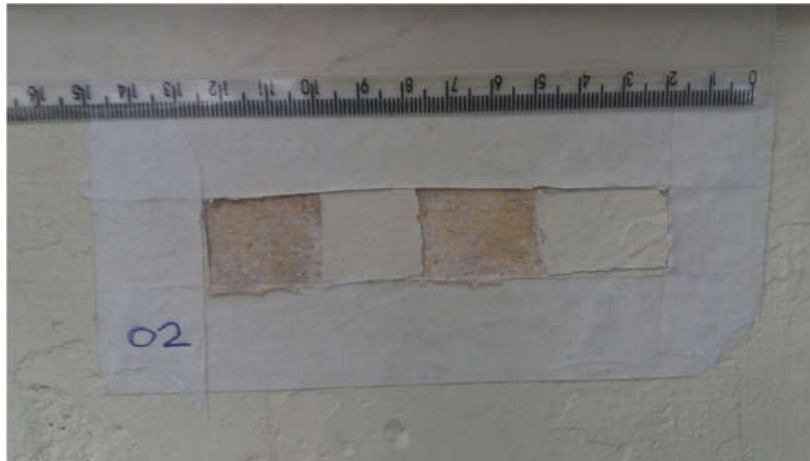
FOTO 09
DETALHE ESTRATIGRÁFICO DA PAREDE DA FACHADA
PRINCIPAL/PÓRTICO DE ENTRADA
COR PANTONE – 000/ OURO BRANCO A162

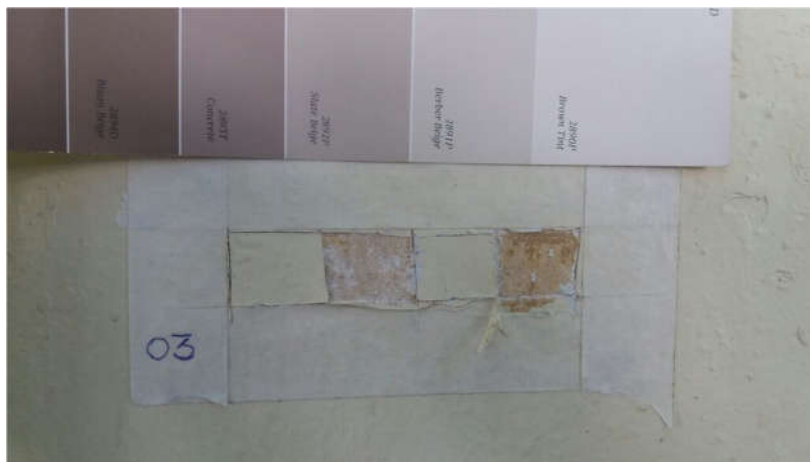
FOTO 10
DETALHE ESTRATIGRÁFICO DA MOLDURA DA FACHADA
PRINCIPAL/PÓRTICO DE ENTRADA
COR PANTONE – 000/ OURO BRANCO A162

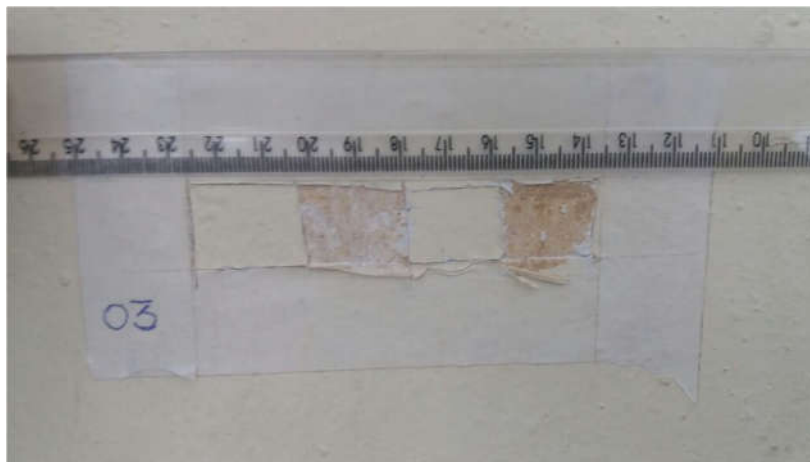
FOTO 11
DETALHE ESTRATIGRÁFICO DA ALMODAFADA DA FACHADA
PRINCIPAL/PÓRTICO DE ENTRADA
COR PANTONE – 000/ OURO BRANCO A162

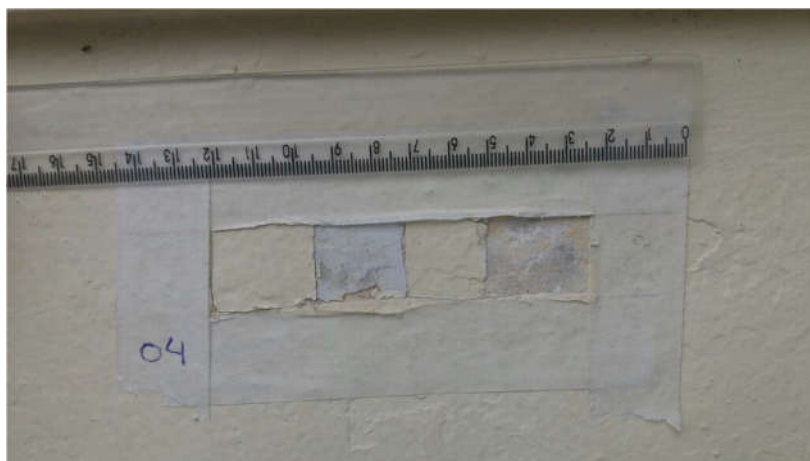
FOTO 12
DETALHE ESTRATIGRÁFICO DO PANO DE FACHADA
PRINCIPAL/PÓRTICO DE ENTRADA
COR PANTONE – 000/ OURO BRANCO A162

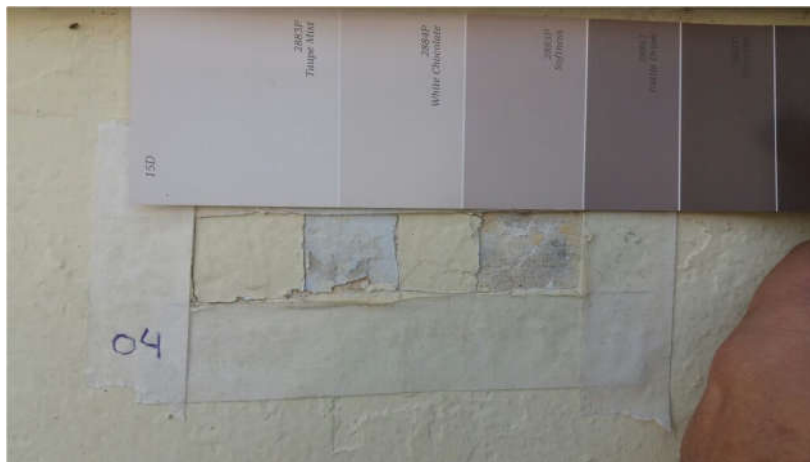
FOTO 13
DETALHE ESTRATIGRÁFICO DO PANO DE FACHADA
PRINCIPAL/PÓRTICO DE ENTRADA
COR PANTONE – 000/ OURO BRANCO A162

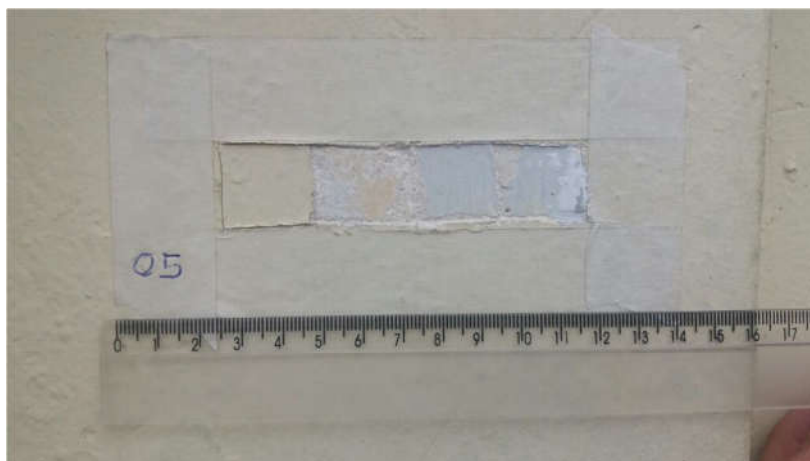
FOTO 14
DETALHE ESTRATIGRÁFICO DO PANO DE FACHADA
PRINCIPAL/PÓRTICO DE ENTRADA
COR PANTONE – 000/ OURO BRANCO A162

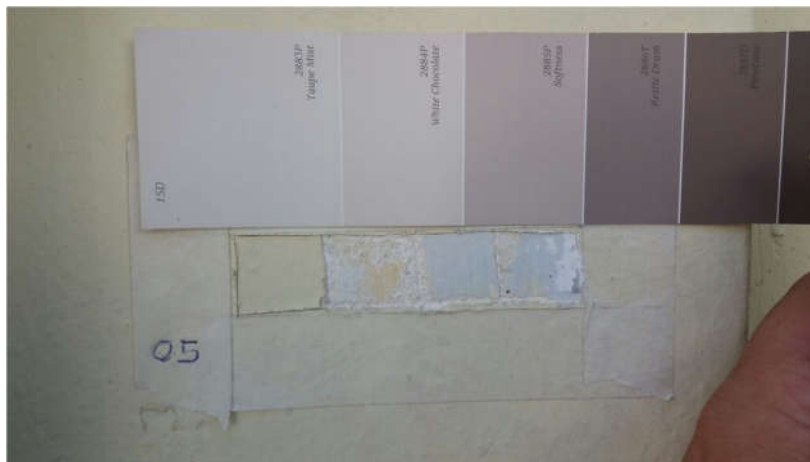
FOTO 15
DETALHE ESTRATIGRÁFICO DO PANO DE FACHADA
PRINCIPAL/PÓRTICO DE ENTRADA
COR PANTONE – 000/ OURO BRANCO A162

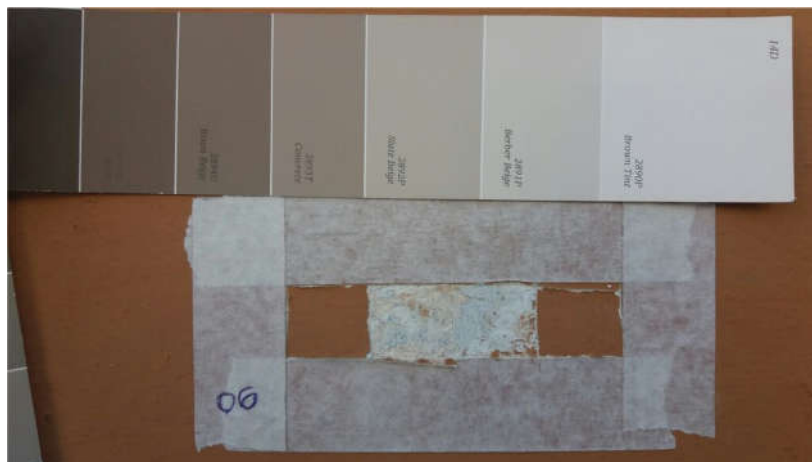
FOTO 16
DETALHE ESTRATIGRÁFICO DO RODA-MEIO DE FACHADA
PRINCIPAL/PÓRTICO DE ENTRADA
COR PANTONE – 421 U/ PRATA C161

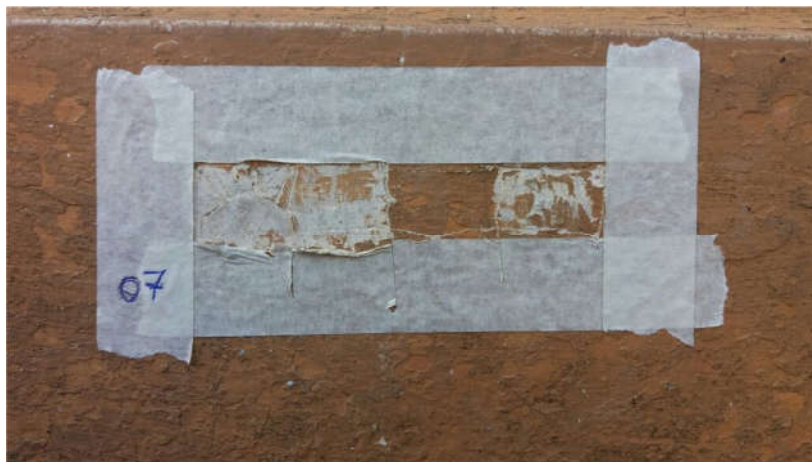
FOTO 17
DETALHE ESTRATIGRÁFICO DO SÓCOLO/RODA-PÉ DA FACHADA
PRINCIPAL/PÓRTICO DE ENTRADA
COR PANTONE – 423 U/ NANQUIM E 161

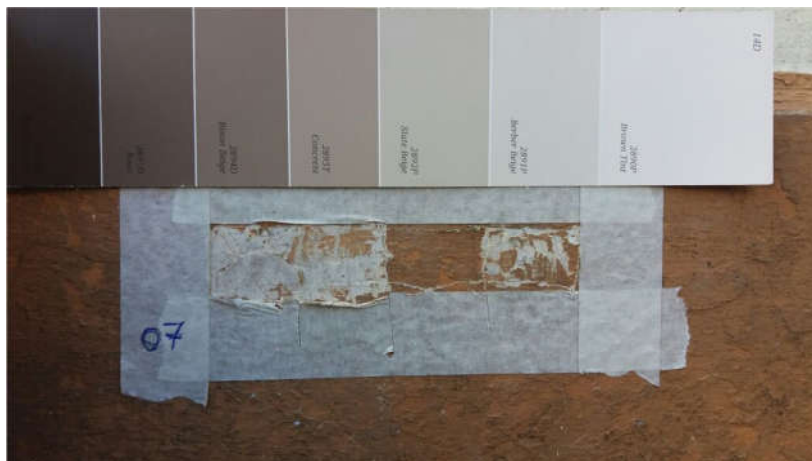
FOTO 18
DETALHE ESTRATIGRÁFICO DO SÓCOLO/RODA-PÉ DA FACHADA
PRINCIPAL/PÓRTICO DE ENTRADA
COR PANTONE – 423 U/ NANQUIM E 161

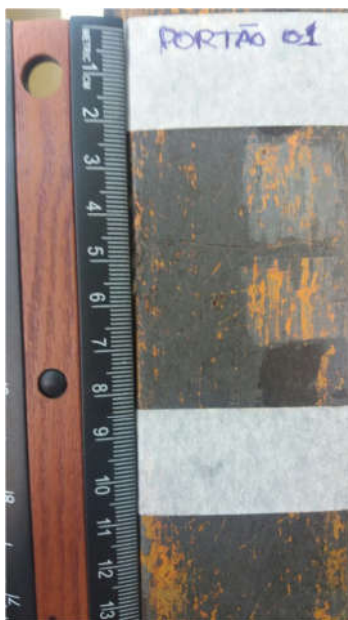
FOTO 19
DETALHE ESTRATIGRÁFICO DA ESQUADRIA DO PORTÃO
PRINCIPAL/PÓRTICO DE ENTRADA
COR PANTONE – 421 U/CINZA ASFALTO P161

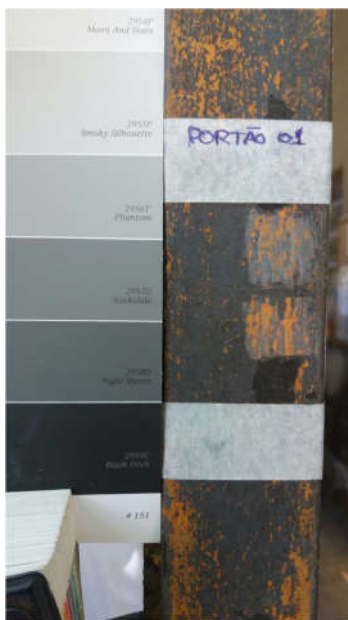
FOTO 20
DETALHE ESTRATIGRÁFICO DA ESQUADRIA DO PORTÃO
PRINCIPAL/PÓRTICO DE ENTRADA
COR PANTONE – 421 U/CINZA ASFALTO P161

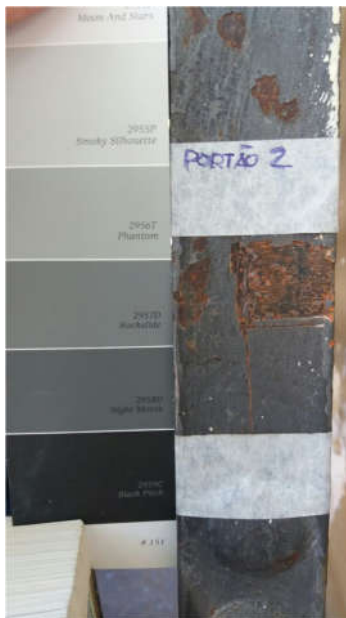
FOTO 21
DETALHE ESTRATIGRÁFICO DA ESQUADRIA DO PORTÃO
PRINCIPAL/PÓRTICO DE ENTRADA
COR PANTONE – 421 U/CINZA ASFALTO P161

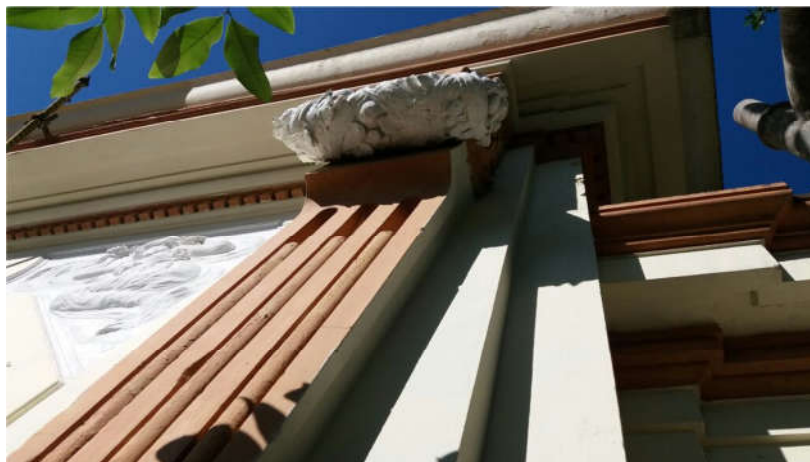
FOTO 22
DETALHE DE ELEMENTO DECORATIVO DO PÓRTICO
TRÍGLIFO DECORATIVO NA COLORAÇÃO
COR PANTONE – 421 U/ PRATA C161

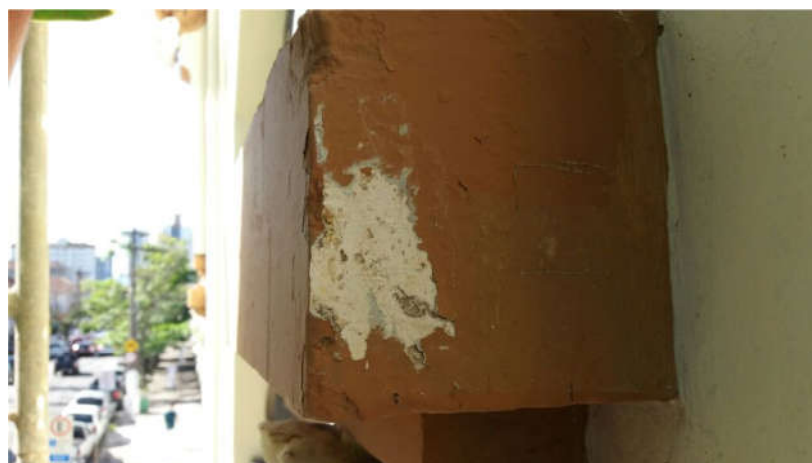
FOTO 24
DETALHE ESTRATIGRÁFICO DE PLINTO DECORATIVO DE
MARCAÇÃO DO PÓRTICO/PRINCIPAL DA FACHADA
COR PANTONE – 421 U/ PRATA C161

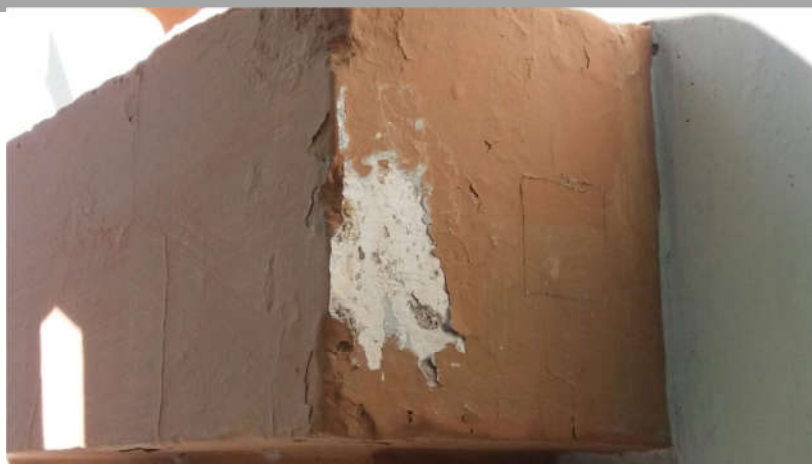
FOTO 25
DETALHE ESTRATIGRÁFICO DE PLINTO DECORATIVO DE
MARCAÇÃO DO PÓRTICO/PRINCIPAL DA FACHADA
COR PANTONE – 421 U/ PRATA C161

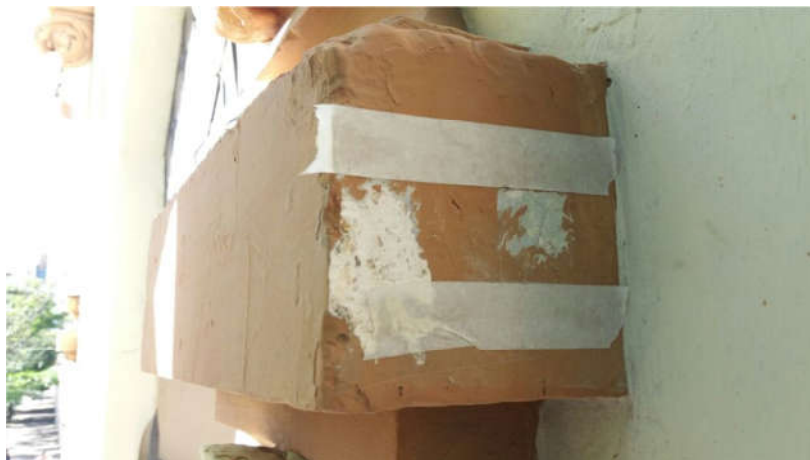
FOTO 27
DETALHE ESTRATIGRÁFICO DE PLINTO DECORATIVO DE
FECHAMENTO DO PÓRTICO/PRINCIPAL DA FACHADA
COR PANTONE – 421 U/ PRATA C161

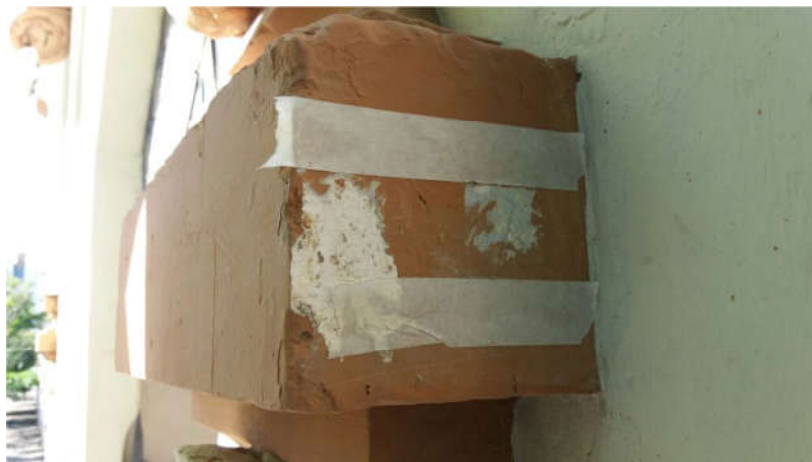
FOTO 28
DETALHE ESTRATIGRÁFICO DE PLINTO DECORATIVO DE
FECHAMENTO DO PÓRTICO/PRINCIPAL DA FACHADA
COR PANTONE – 421 U/ PRATA C161

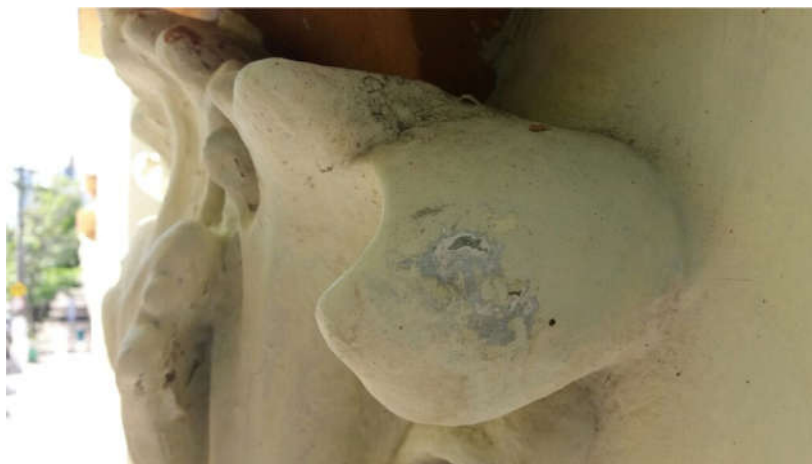
FOTO 29
DETALHE ESTRATIGRÁFICO DE FLORÃO DE ORNAMENTO
PRINCIPAL/PÓRTICO DE ENTRADA
COR PANTONE – 420 U/CRÔMIO B161

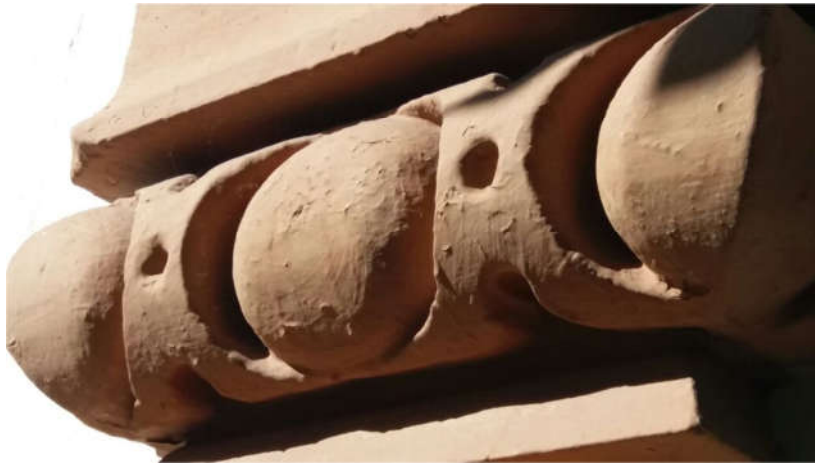
FOTO 30
DETALHE DE ORNAMENTO DO FLORÃO DA BASE DO PINÁCULO
PRINCIPAL/PÓRTICO DE ENTRADA
COR PANTONE – 421 U/ PRATA C161

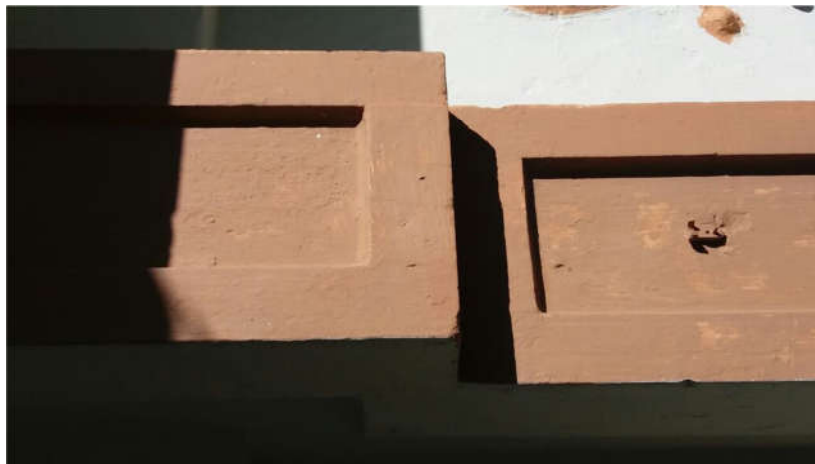
FOTO 31
DETALHE DO RODA-MEIO SUPERIOR DE FECHAMENTO DO
PÓRTICO PRINCIPAL/PÓRTICO DE ENTRADA
COR PANTONE – 421 U/ PRATA C161

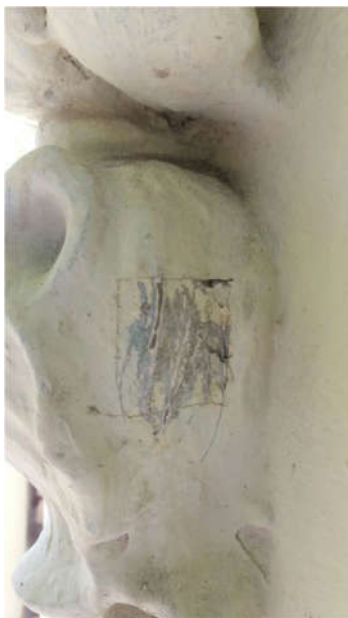
FOTO 32
DETALHE ESTRATIGRÁFICO DE PINÁCULO DECORATIVO
DO PÓRTICO/PRINCIPAL DA FACHADA
COR PANTONE – 420 U/CRÔMIO B161
